## 新築木造住宅の工事現場チェックから

# 設計で想定された耐震性が確保されていない施工品質問題 82%で施工不良が発覚。構造部の耐震性に要注意！

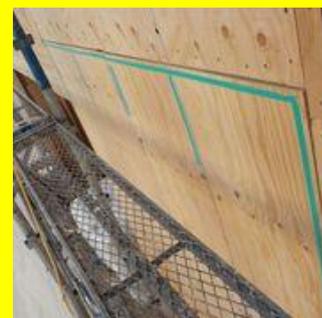
写真②

写真②は「不足」と呼ばれる、打たれていなくてはならない場所に釘がないケースで、

緑のテープを貼っている部分はそもそも釘が打たれているべきところに打たれて

いない部分を示しています。「めり込み」は釘を強く打ち過ぎてしまっている

ことを指し、表面よりも釘が4mm深くめり込むと強度が半減するというデータ

もあります。
