繰り返す水害との闘い

地盤と防災のプロが静岡県西部を実地調査 台風 15 号による土砂災害、警戒区域外でも

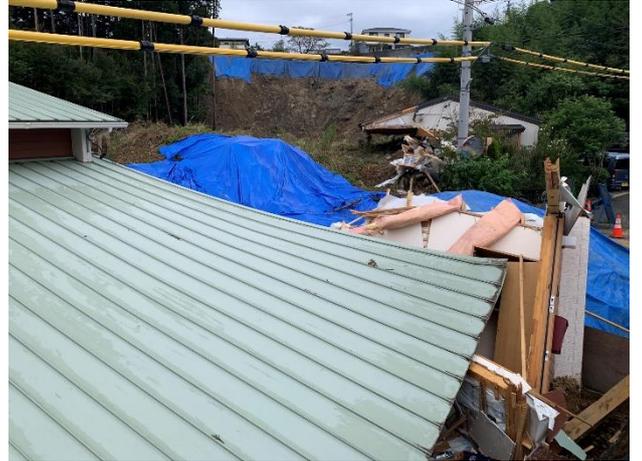
土砂が崩れて、民家に被害のあった浜松市の現場

・**浜松市天竜区緑恵台**：高台の造成地の斜面が崩れて家3軒が巻き添えに遭う被害がありました。報道では「盛土」が取りざたされていますが、もともと一帯は山地斜面だった土地の造成地。その斜面の上側から下側に、多量の土砂が押し下った様子が見られました。被害のあった住宅付近で崩れた土砂を観察すると、瓦やレンガなどの建築系の人工物が混じる多い土でした。残土を盛っていたという報道もあり、このような土の状況や周囲の自然の地質との違いから、崩れた土砂には残土が含まれている可能性が支持されます。土砂災害ハザードマップでは、緑恵台付近に土砂災害警戒区域等は複数ありますが、崩れた斜面付近は各警戒区域などには指定されていませんでした。
